Med 138 timmar till övers skulle man kunna.....

Stripning av en Scanmar 33:a erbjuder åtminstone två särskilda utmaningar:

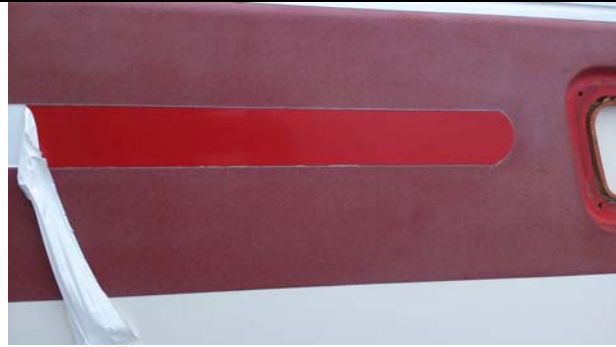
Bild 1. Ingen Abralonslipning i världen kan återskapa originalfärgen. Bilden visar tydligt vad många år av UV-ljus gör med en röd färg av äldre modell. Nyare färger utlovas vara mindre känsliga för UV-ljus. Att ta bort den vita plaststripen var ett tålamodskrävande arbete. En värmepistol är en nödvändighet, men stripen hade en tendens att brista om man drog för hårt. Efter ett tag utkristalliserades den effektivaste metoden; skär med ett skalpellblad längs med varje långsida så att stripen lossar någon mm., därefter värme följt av ett försiktigt drag.

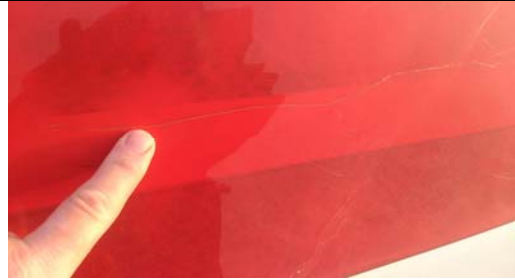
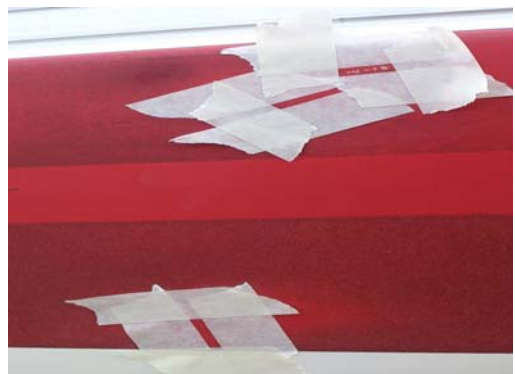
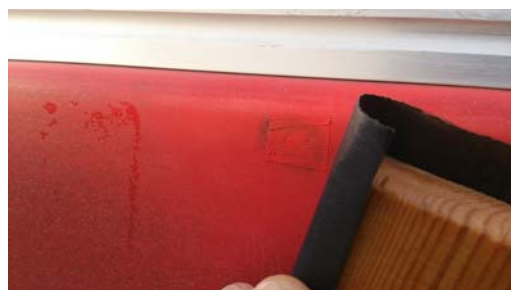
Bild 3. Även relativt påtagliga skador går att slipa bort men de större maskas av och spacklas (gelcoatspackel Röd 2006, SeaSea 62206). Därefter slipa.....

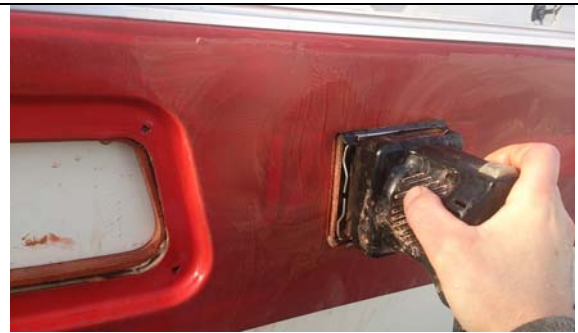
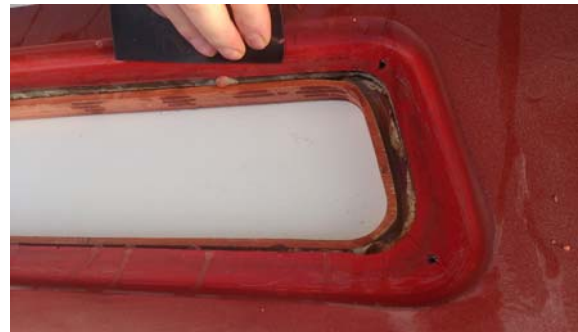
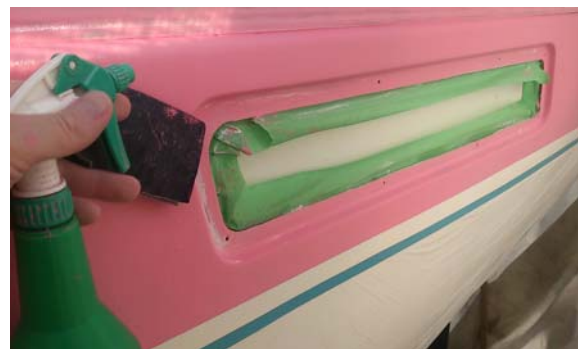
Bild 2. Operation "Fixa till grunden" är ett annat uttryck för slipa, slipa...Kollade med International och det var OK att våtslipa (inget damm) istället för torrslipning som deras litteratur rekommenderade. Först 280 korn sedan 400 korn. En blomspruta är ett enkelt sätt att säkerställa en jämn fuktighet av ytan så att 'slipmodden' inte sätter igen pappret. Originalfärgen ligger i gelcoat.

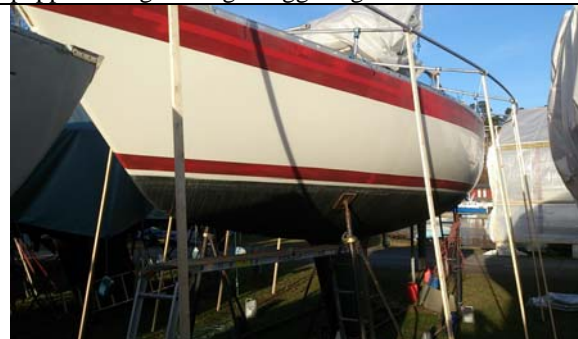
Bild 4. Grundslipjobbet klart. Dags att bygga tältet. Takåsen på täckställningen togs bort, 25x50 fästes i utliggeren med buntband.

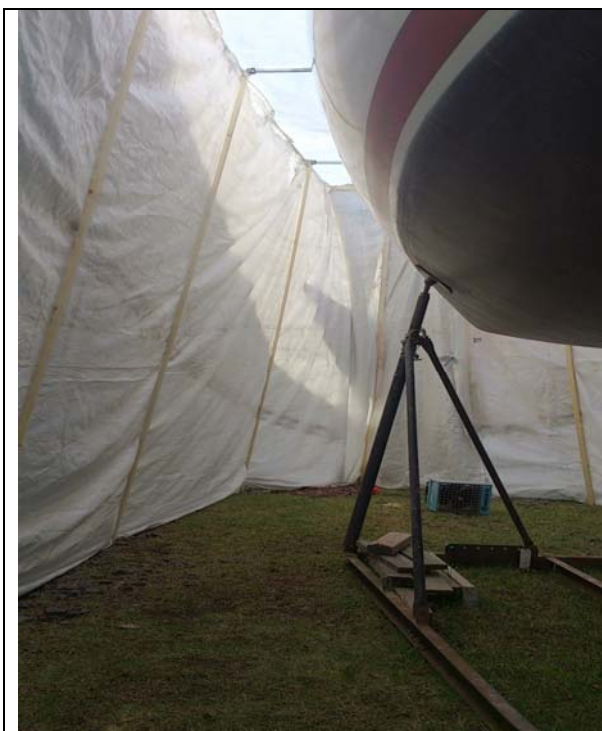
Bild 5. Utliggaren bör sticka ut minst 50 cm från relingen för att ge arbetsutrymme. En dubbel presenning hängs från utliggaren som vägg och hålls mot backen från utsidan med stenar eller dylikt. Båten täcks från ovasidan med en presenning.

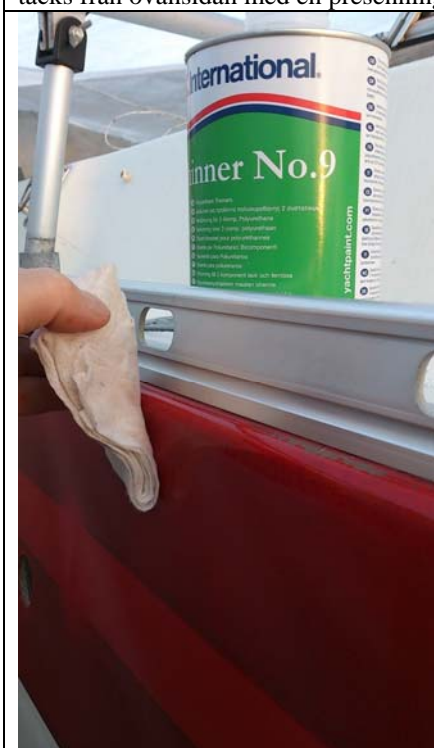
Bild 7. Den slipade grundytan torkas av med thinner.

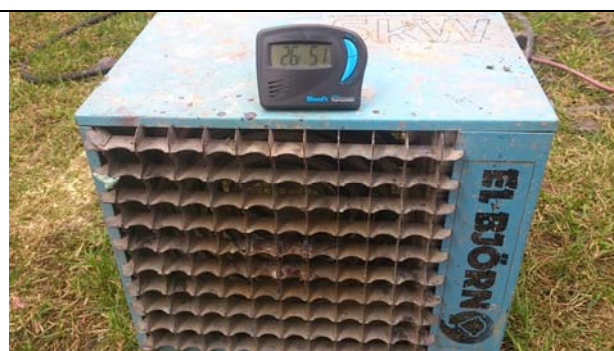
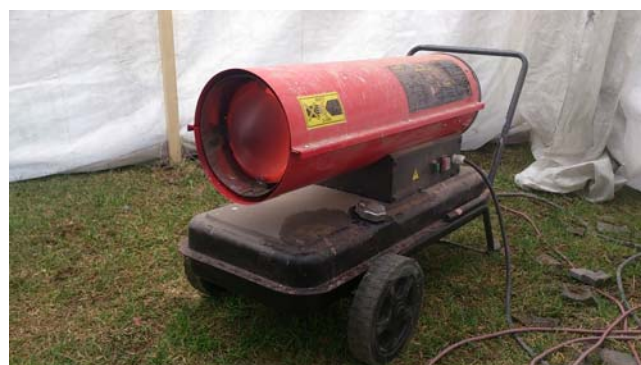
Bild 6. Tre nödvändiga kompisar; 1) Ett 5kW trefas element som svarade för basvärmens dygnet runt utom under soliga dagar då tältet blev till ett växthus och överskottsvärmen behövde ventileras bort. Som kallast var det minus 4C på natten och trots det blev tempen aldrig kritiskt låg med elementet inkopplat. 2) en 20 kW dieselvärmare som på nolltid höjde tempen till bastuvärme. Bra när det skulle målas på förmiddagen efter en kall natt. 3) en temperatur och relativ luftfuktighetsmätare. Utan den skall inget målningsarbete utföras utomhus. International rekommenderade en rel. luftfuktighet <70% (om högre påverkas glansen negativt samt torktiden förlängs) samt en idealtemperatur runt 12C under målningsstillfället (varmare ger snabbare torkning med mindre möjlighet att "jobba om" en yta om det skulle finnas behov, vid 12C har man kanske någon minut att gå tillbaka och fixa ev. imperfektioner). Självlklart är det helt OK, och till och med önskvärt, med högre temp än 12C efter målningen då färgen skall torka.

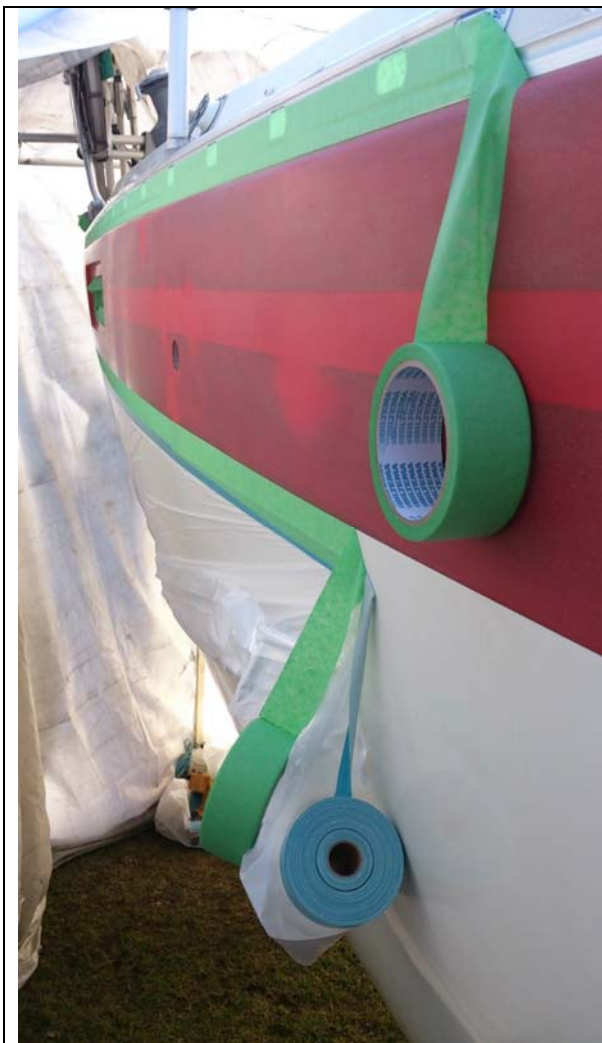
Bild 8. Att maska är ett hästjobb! För första skiktet maskas två linjer för den övre och två linjer för den undre snobbranden. Den översta linjen sätts mot alu-listen och får sitta kvar genom hela målningsjobbet (extremt tidsbesparande beslut!). En skyddsfolie (Biltema 87-054) sätts ca. 25 mm under den översta snobbrandens undre linje. Den sitter kvar genom hela målningsjobbet. Skyddar mot diverse slabb med färg. Som maskeringstejp användes först Biltemas gröna 38 mm (87-7532), vilket visade sig vara ett extremt felbeslut (mer om detta senare).

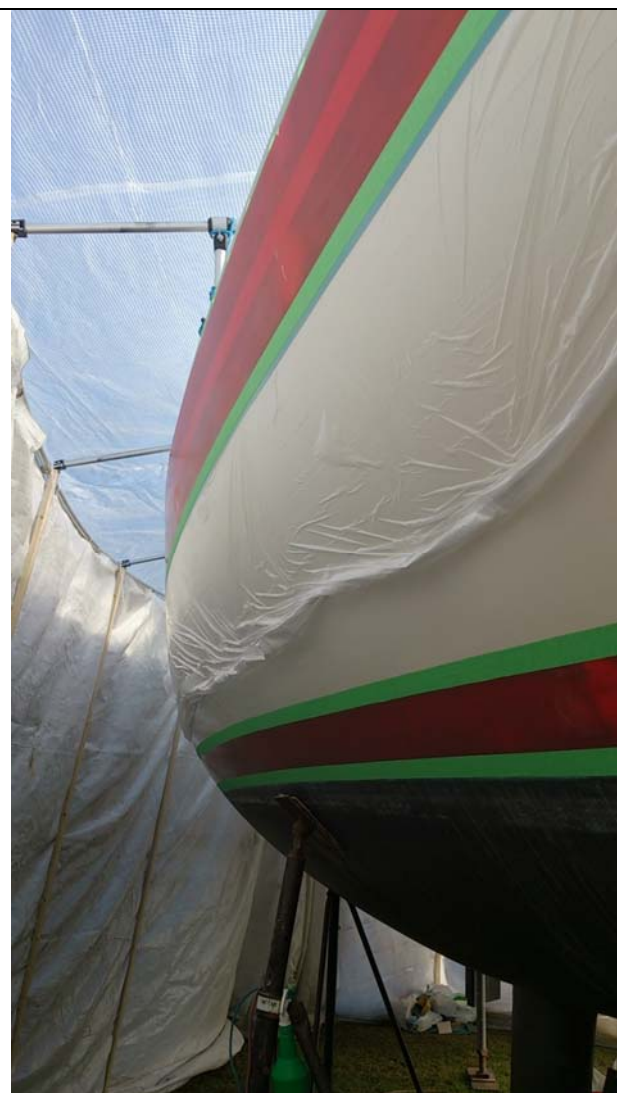
Bild 9. Med den övre linjen på plats, tar det MINST 2 timmar att maska tre linjer per sida, dvs. 60 meter/skikt

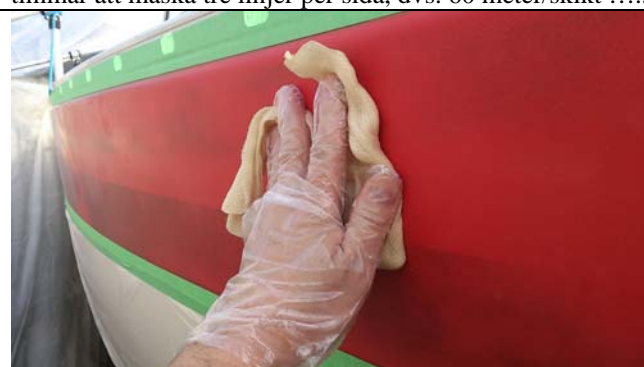
Bild 10. omedelbart före ett nytt skikt torkas ytan med en klibbduk (Biltema 30-500).

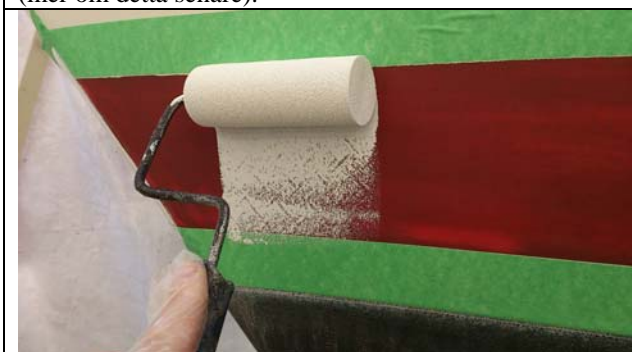
Bild 11. Äntligen dags för första skiktet. International Perfection Vit Grund. Använd skumroller och efterdra omedelbart med en högkvalitativ pensel i 45° vinkel.

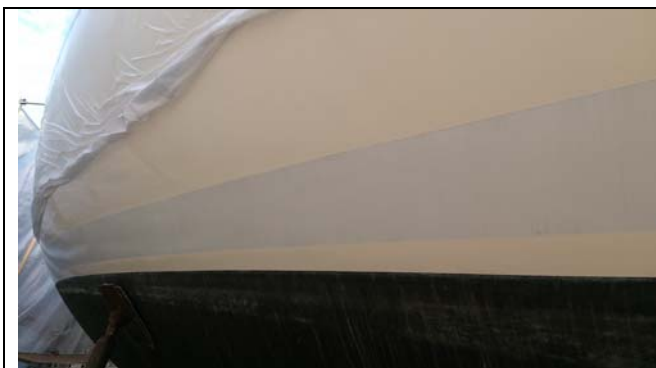
Bild 12. 1:a skiktet grundfärg på plats. Färdigblandad grundfärg som blir över klarar att stå över natten i en burk med lock för användning dagen efter. Saggig rand mot det vita fribordet, men grundfärgens vita kulör mildrar effekten. Värre skall det bli...

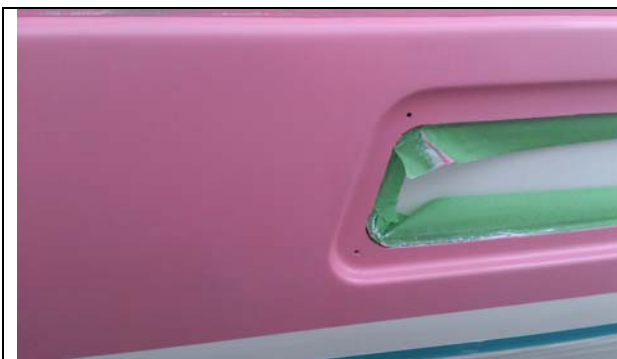
Bild 18. Efter att till synes i en oändlig tid hanterat moralnedsättande katastrofer, så var det med tillfredsställelse som det kunde konstateras att även den övre randen blev helt OK efter det tredje grundskiktet. Klok handling att blanda in lite topplack i grundskiktet, inte bara utifrån ett kontrastperspektiv, utan också för att en kritvit grundfärg täcks dåligt av få lager topplack.

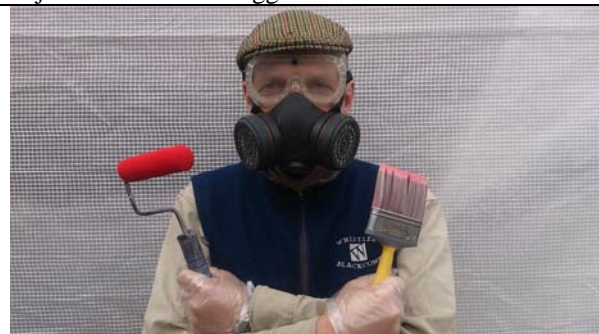
Bild 23. Använd personlig skyddsutrustning! Från topp till hand; en keps av Harris Tweed från en välrenommerad tillverkare, skyddsglasögon, kolfibermask (ångorna från färgen och thinnern skulle göra vilken tjackpundare som helst överlycklig...), handskar. Biltemas pensel 87-806 för 70 kr gjorde ett bättre jobb än SeaSea 9426 för 125 kr. Totalt gick det åt tre penslar, en till alla grundskikt, samt en till vardera toppskikt.

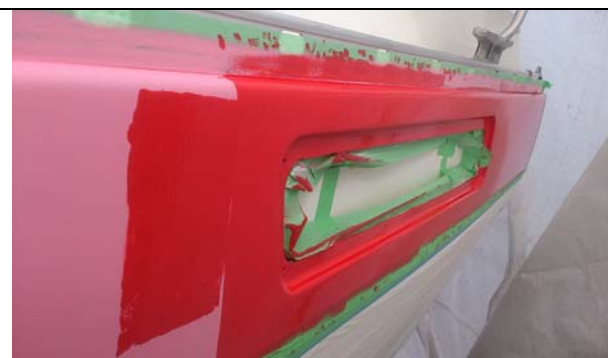
Bild 19. 1:a lagret topplack – efter allt jobb är detta nästan en religiös upplevelse. Den högerhänte målar lämpligen från höger mot vänster för att inte komma åt nymålade yta med kroppen.

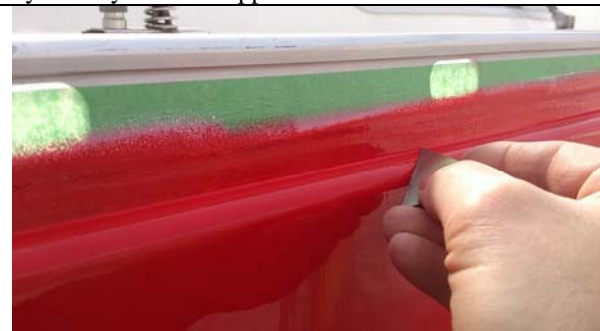
Bild 20. Efter sista skiktet topplack är det dags att med ett rakblad skära rent den övre maskeringstejpen mot alu-listens underkant. Därefter gick det ganska enkelt att ta bort den, trots att den suttit där för fem skikts målning under totalt 24 dagar.

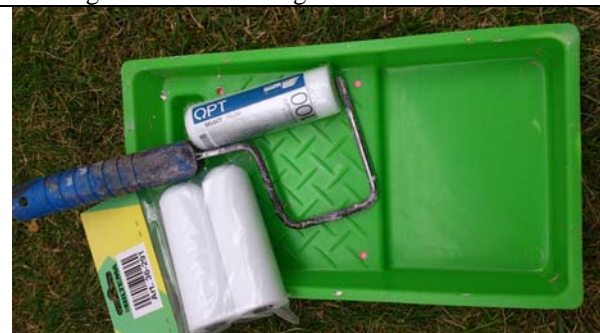
Bild 22. Tips; rengör tråget minutiöst med thinner efter målningen. Annars löser nästa färgomgång upp torkade färgrester i tråget vilka – givetvis – hamnar som små föroreningar i nästa färgskikt. Biltemas skumroller (32-291) för 15 kr/st gjorde ett lika bra jobb som SeaSea 9326 som kostade 39 kr/st. Det åtgår en roller per skikt.

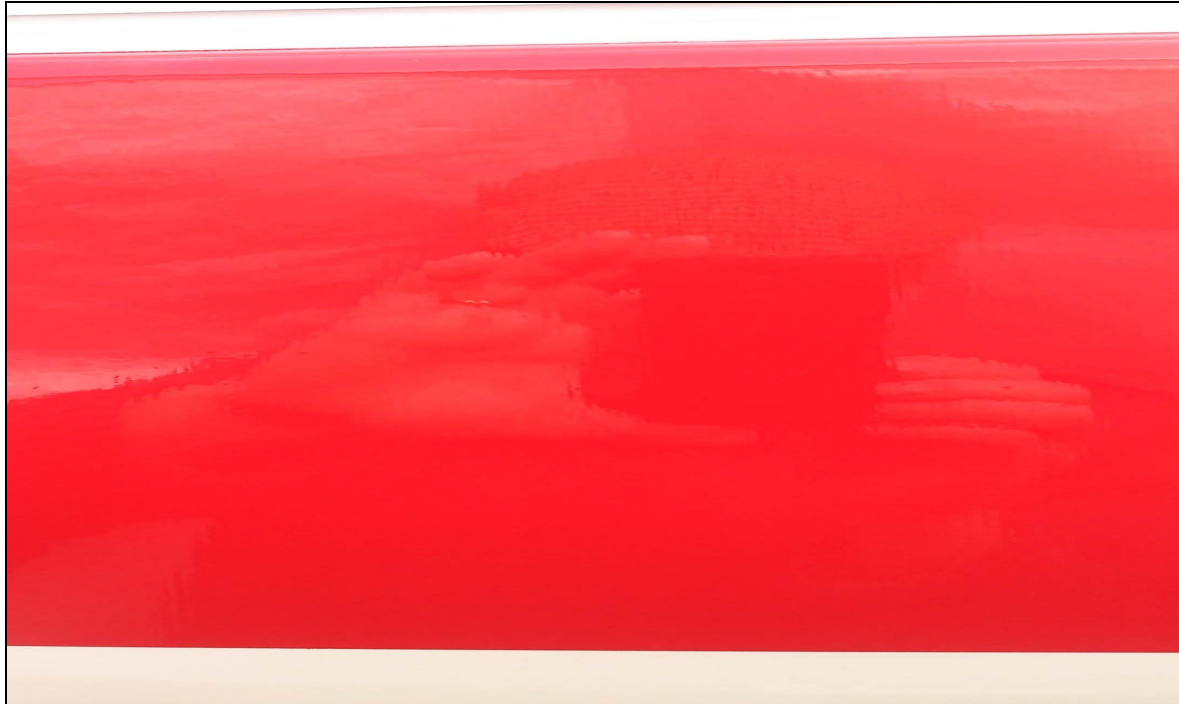
Bild 24. Close-up på slutresultatet. Det blev OK, men kommer att kräva en våtslipning nästa vår när färgen genomhärdat för att få bort viss vågighet som penseln lämnade efter sig samt diverse dammkorn och skräp som sitter i ytan. Inser att penseldragen skulle runnit ut bättre om mer thinner hade använts i topplacken. Men det skulle ökat risken för rinning, vilket syns ännu mer. Alternativt kunde man målat tjockare (låg klart över yttäckning per volymenhet färg som angavs på burken, dvs. målade tunna skikt) men med samma risk för rinning. Ingen lätt balansgång mellan utrinning vs. risk för rinning när en vertikal yta målas.

Nota bene: Projektet kommer kräva en slipning nästa år (då färgen genomhärdat ordentligt) för att ta bort dammkorn och viss vågighet i ytan. Denna beräknas till 10 timmar (okey då, 15 timmar) vilket skall läggas till ovanstående 138 timmar!

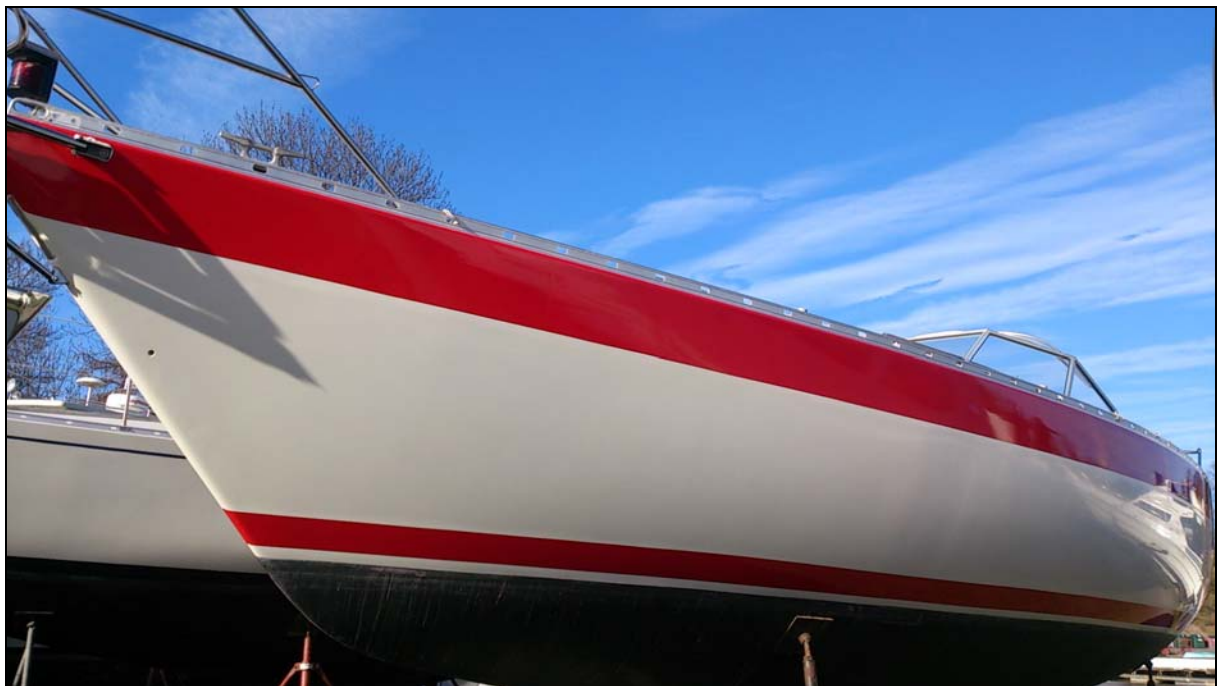
Bild 25. 1000% bättre jämfört med de gamla ränderna. Men 138 timmar....? Båtgrannen tyckte att det är snyggare att utelämna den övre randens vita plaststripe – ger ett mindre polkagrisrandigt intryck, sa han. Skall suga på den karamellen fram tills nästa vår då den är färdigslipad.
